## MODIFICANDO O PERFIL DE EMERGÊNCIA DE UMA PRÓTESE TOTAL FIXA PARAFUSADA SOBRE IMPLANTES

*Customizing the emergency profile of complete fixed, implant-supported prosthesis – a case report*

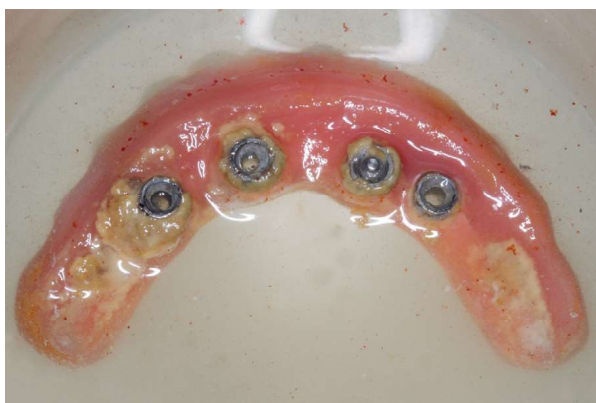
**Figura 1** – Superfície côncava da prótese, com presença de biofilme em grande quantidade.

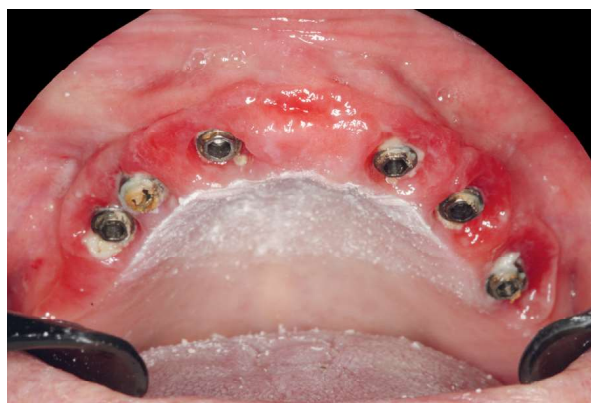
Uma paciente do sexo feminino foi selecionada, tendo como queixa principal a dificuldade de higienização de sua prótese total superior parafusada sobre implantes. Após anamnese e exame clínico, foram realizadas a remoção da prótese e a imersão em solução de clorexidina 2% durante cinco minutos, constatando-se que a superfície da prótese era côncava, havia presença de biofilme (Figura 1) e os tecidos peri-implantares apresentavam-se hiperemiados devido à dificuldade de higienização relatada (Figura 2).

**Figura 2** – Tecidos peri-implantares apresentando-se hiperemiados devido à dificuldade de higienização relatada.

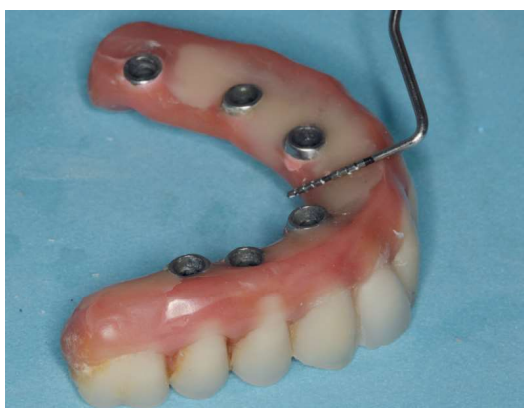
**Figura 5** – Inserção e polimerização de resina fotopolimerizável nas versões flow e pasta em toda a superfície côncava da prótese, modificando a área para plana ou convexa.

Após a aplicação do jato de óxido de alumínio, a prótese foi lavada em água corrente e uma secagem rigorosa foi realizada. Depois, um adesivo do tipo *primer + bond* foi aplicado e fotoativado em toda a superfície das próteses, seguindo todas as recomendações do fabricante. Realizou-se a inserção e polimerização de resina fotopolimerizável nas versões *flow* e pasta em toda a superfície côncava da prótese, modificando a área para plana ou convexa (Figuras 4 e 5). Após a polimerização completa da resina segundo as recomendações do fabricante, foi realizado um bom polimento com discos de lixa e feltro para resina composta, gerando lisura superficial na base da prótese.

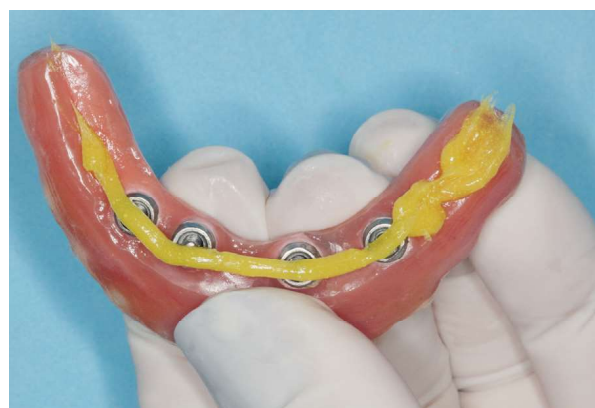
**Figura 6** – Aplicação na prótese de um agente de preenchimento antisséptico para reduzir a proliferação bacteriana.

Aplicou-se na prótese um agente de preenchimento antisséptico para reduzir a proliferação bacteriana (Figura 6). Em seguida, a mesma foi instalada observando os tecidos peri-implantares, mantendo-os pressionados, respeitando o

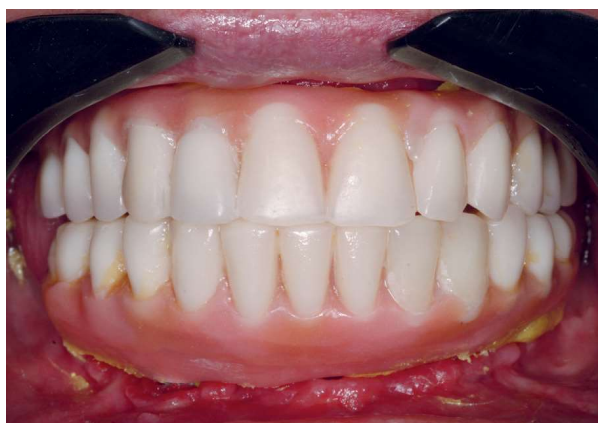
**Figura 7** – Aplicação na prótese de um agente de preenchimento antisséptico para reduzir a proliferação bacteriana.

limiar de dor da paciente para promover o condicionamento dos tecidos (Figura 7). Após 30 dias, foi realizado um controle do procedimento (Figura 8) avaliando a saúde dos tecidos

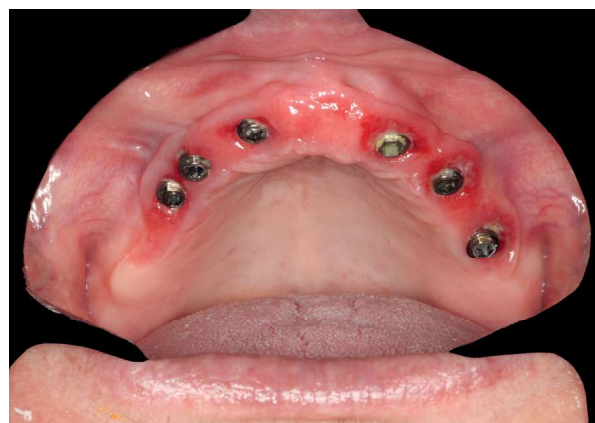
**Figura 8** – Controle do procedimento após 30 dias, avaliando a saúde dos tecidos peri-implantares.

peri-implantares, considerando a higienização e o relato da paciente, constatando que o procedimento foi bem-sucedido.
